Entwicklung der Oberfläche bei Kebony® Clear

# allgemeine Beschreibung

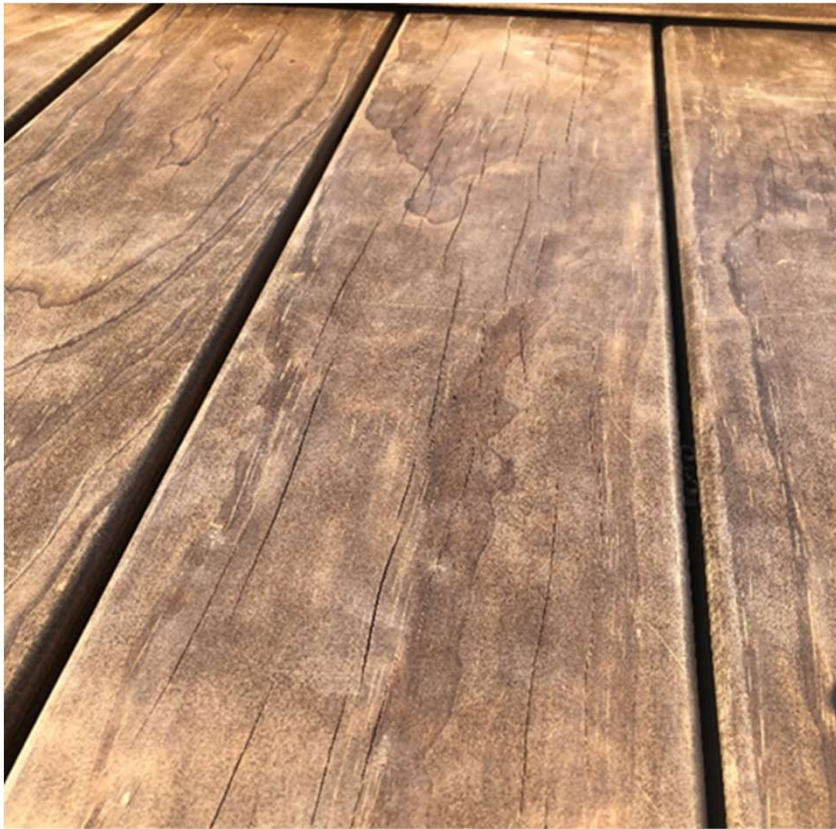
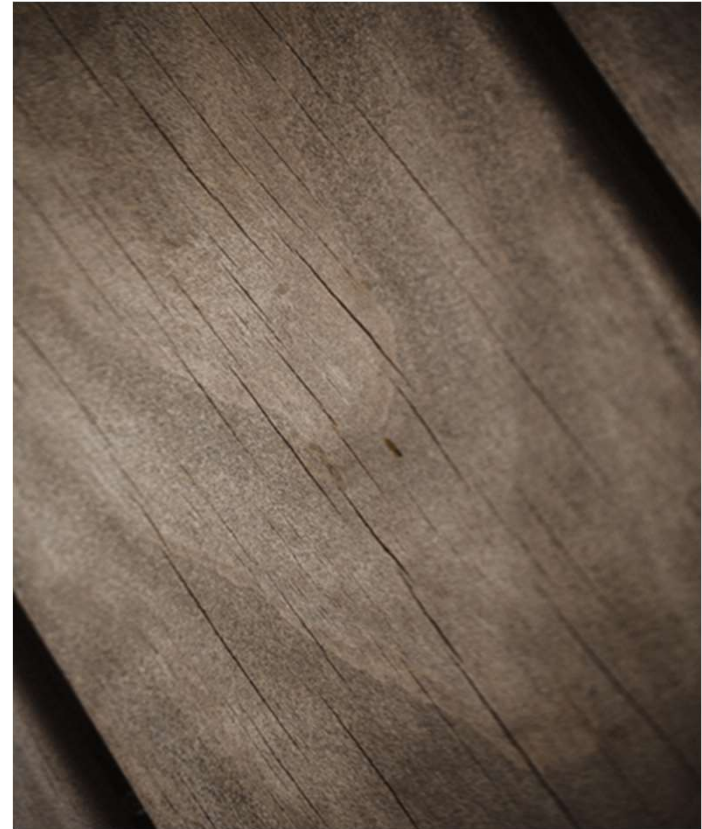
**Rissbildung bei Kebony® Clear, ca. 2 Monate nach der Verlegung.**

Bei Kebony® Clear ist die Oberflächenrissbildung ein Holzmerkmal, welches nach kurzer Zeit stattfindet. Das Material weist nach dem Vergütungsprozess eine Holzfeuchte von ca. 7% auf und akklimatisiert sich nach der Verlegung sehr schnell. Das äußert sich durch leichtes Quellen und Rissbildung in der Oberfläche. (siehe Beispielbilder)  
Generell bleibt das Material dann aber ruhig.

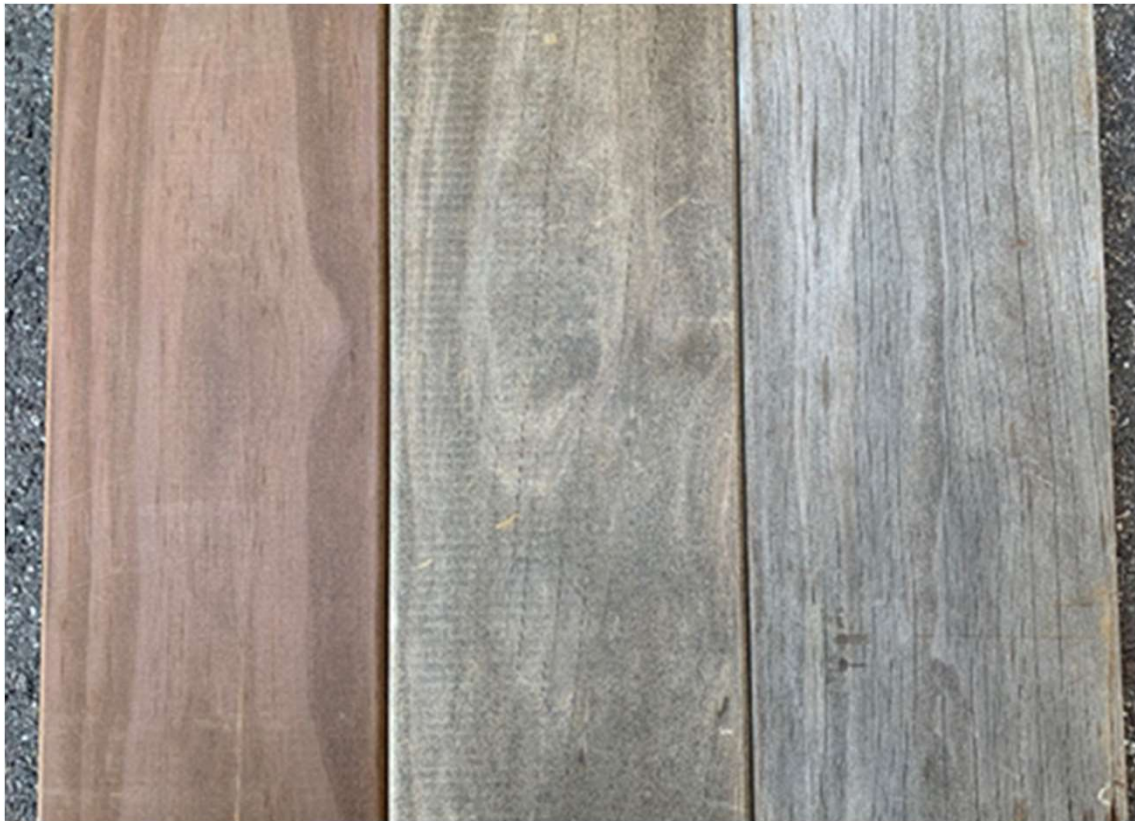
## Oberflächenrissbildung bei Kebony® Clear

NEU

2 MONATE NACH VERLEGUNG

2 JAHRE NACH VERLEGUNG

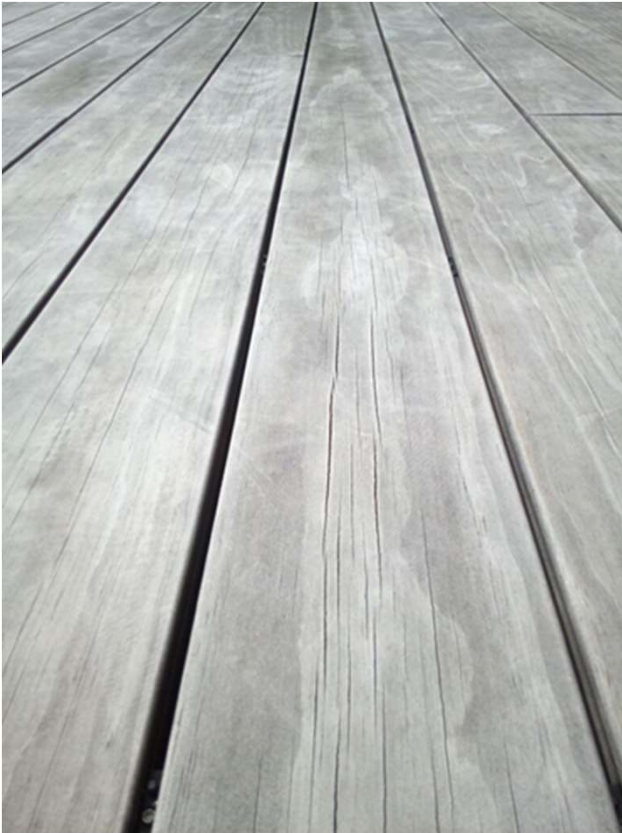
KEBONY VERGRAUT

Außerdem kann es beim Ausbilden der **silbergrauen Patina** zu Auswaschungen kommen. Dies ist ein typisches und natürliches Holzmerkmal. Die Farbe des Kebony Holzes und die Farbveränderungen, die im Laufe der Zeit sichtbar werden, können variieren. Die Haltbarkeit und die generellen Eigenschaften des Produkts werden dadurch nicht beeinträchtigt.

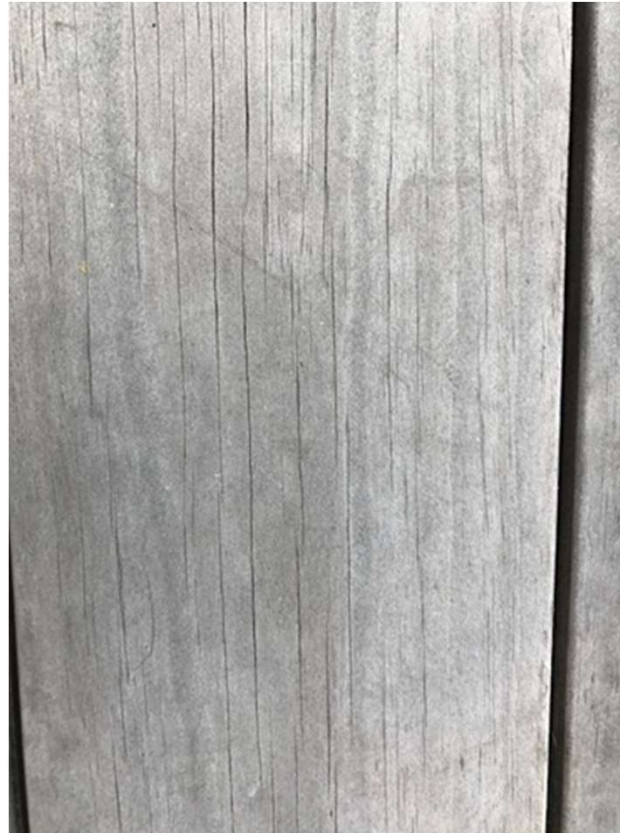
KEBONY VERGRAUT / NAHAUFNAHME
